# 低温着火による火災に注意

## 全国でコンロを火元とする火災が続いています！

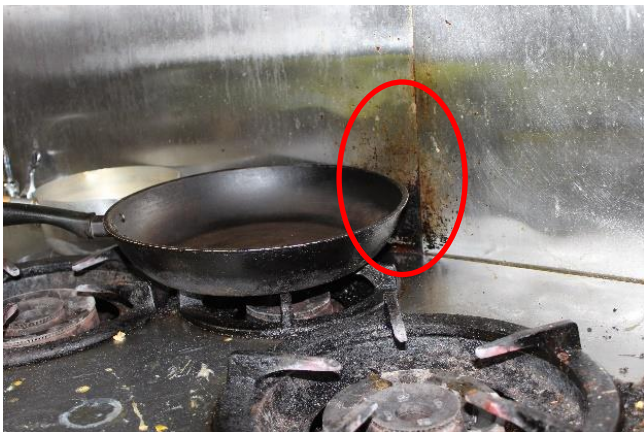
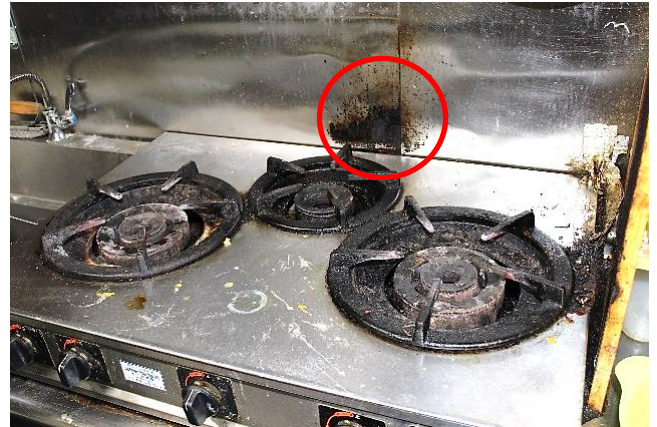
お宅のコンロは大丈夫ですか？

※ ステンレス板の変色は要注意！

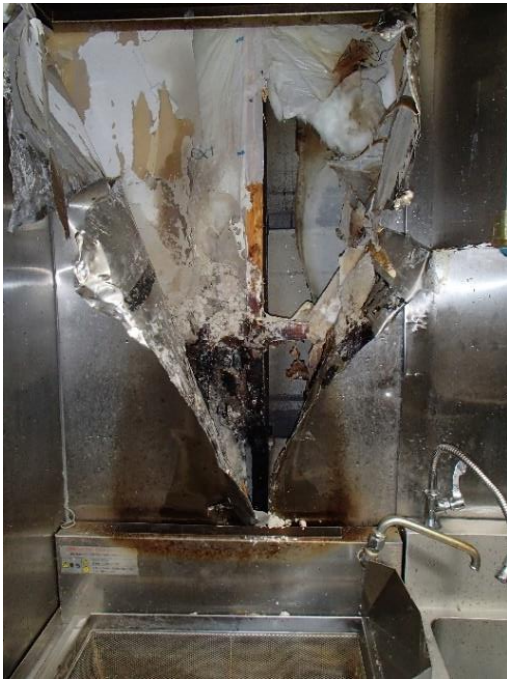
間柱の焼失状況  
(下は茹で台)

これは、実際に低温着火が起きた写真です。ステンレス板が変色しています。ステンレス板を剥いでみると、中の間柱が炭化し、一部が焼失していました。

低温着火とはコンロの後ろ側、炉台・ストーブの後ろ側、屋根や壁の煙突等の貫通部から熱が木材に伝わり、木材に含まれている水分が徐々に減少して炭化し、長い間に木材を低温炭化させ、さらに熱が加えられると突然燃え上がる現象です。

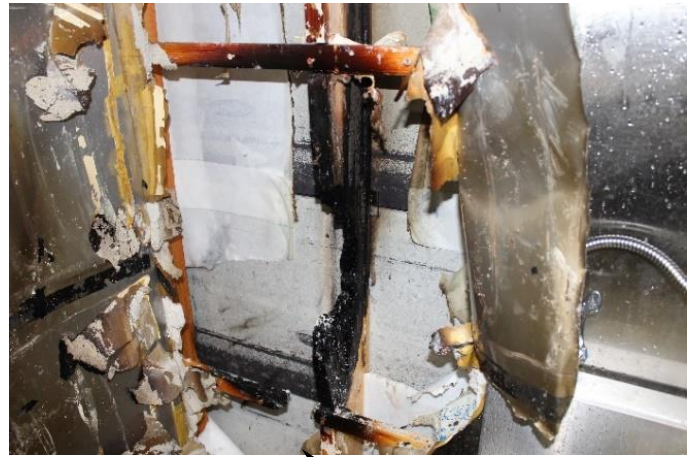
間柱の焼失状況  
(ステンレス板を剥がしたもの)

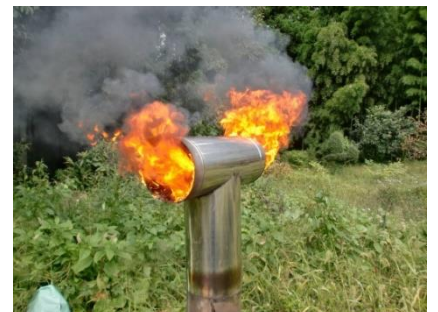
これは薪ストーブの煙突の内部に付着したタールに引火し、煙突の内部で猛烈な勢いで燃える現象です。大きな音とともに、時には煙突が真っ赤になって、炎を吹き上げます。

煙道火災が起きると、煙突の内部の温度は 1,000℃ 以上の高熱になることもあり、煙突の周りの可燃物に着火してしまい、火災を起こしてしまう可能性があります。

十分に乾燥していない薪を焚いてしまうと、不完全燃焼を起こしてタールを作り出し、煙突内部にこびりついてしまいます。薪は十分に乾燥させてから使用しましょう。また、こまめに煙突内部の清掃を行いましょう。
